Aplicación para la valoración del riesgo ante amenazas múltiples en proyectos de infraestructura: caso Ruta Nacional 32, Costa Rica, 2024

Diciembre 2024

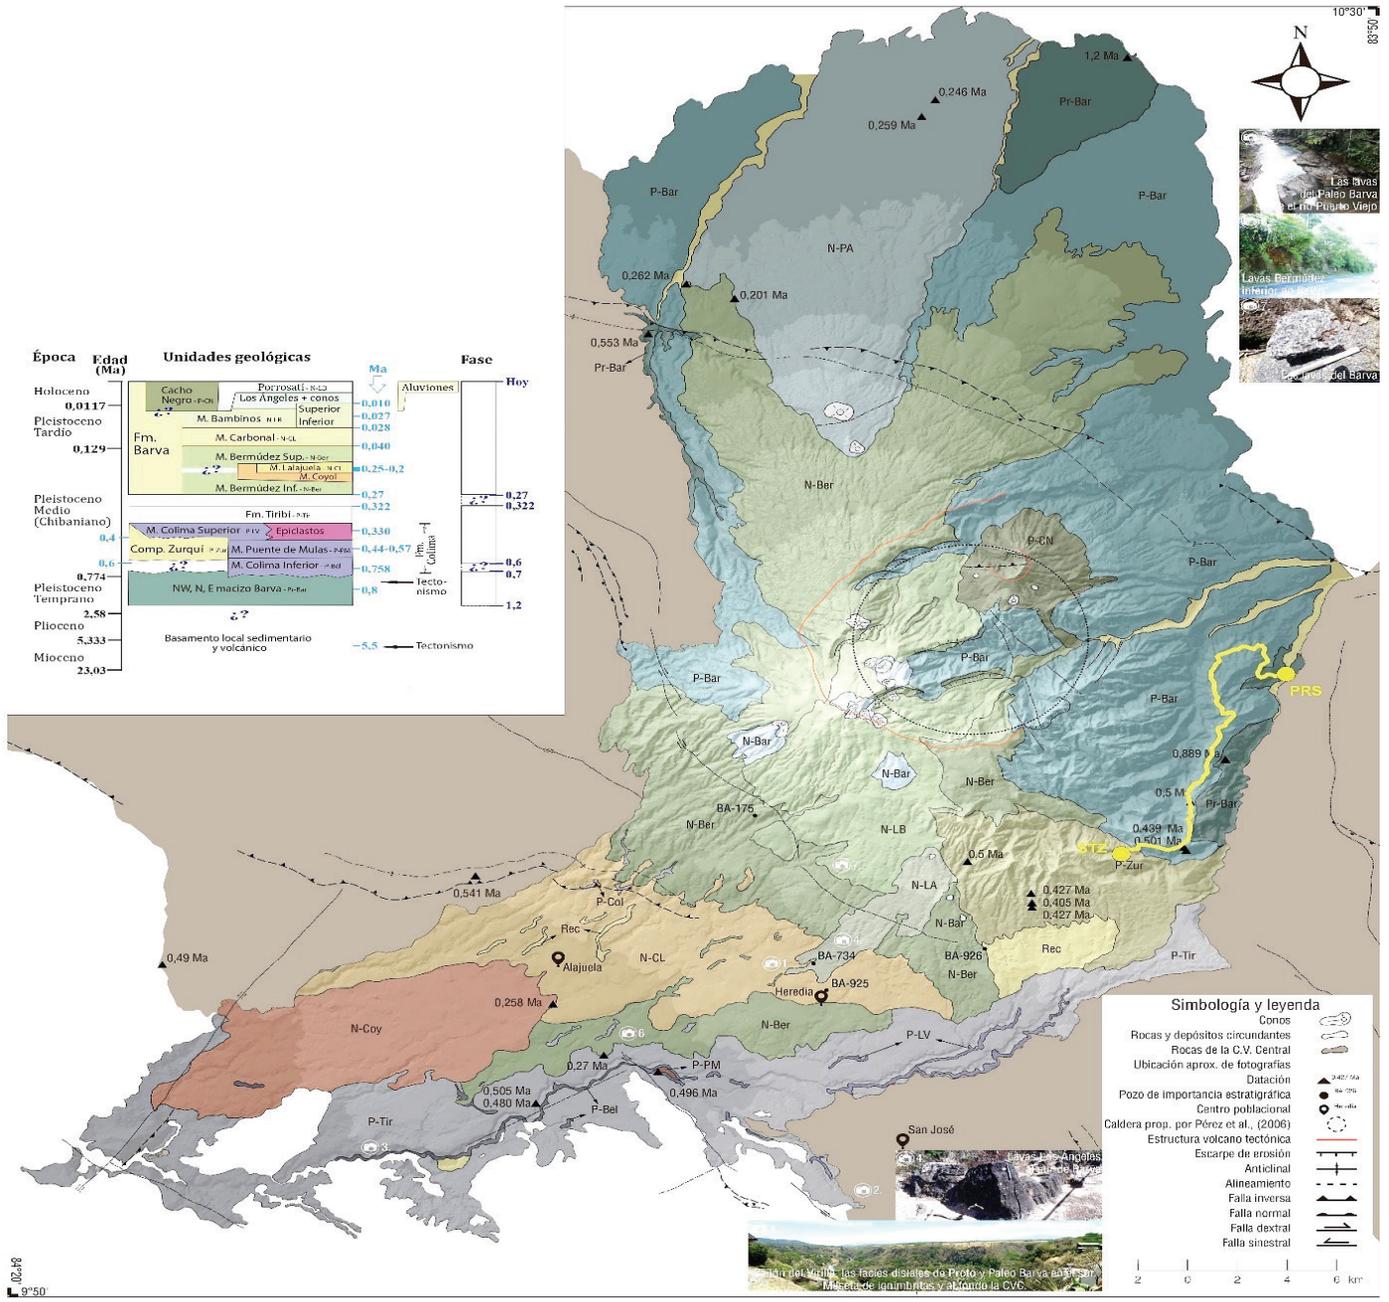
Figura 1. Mapa geológico del macizo volcánico del Barva y ubicación del tramo de la RN32 (amarillo) con los dos puntos extremos: en el portal caribe del Túnel Zurquí (STZ) y el puente del río Sucio (PRS). Reformado de Solano & Soto (2020).

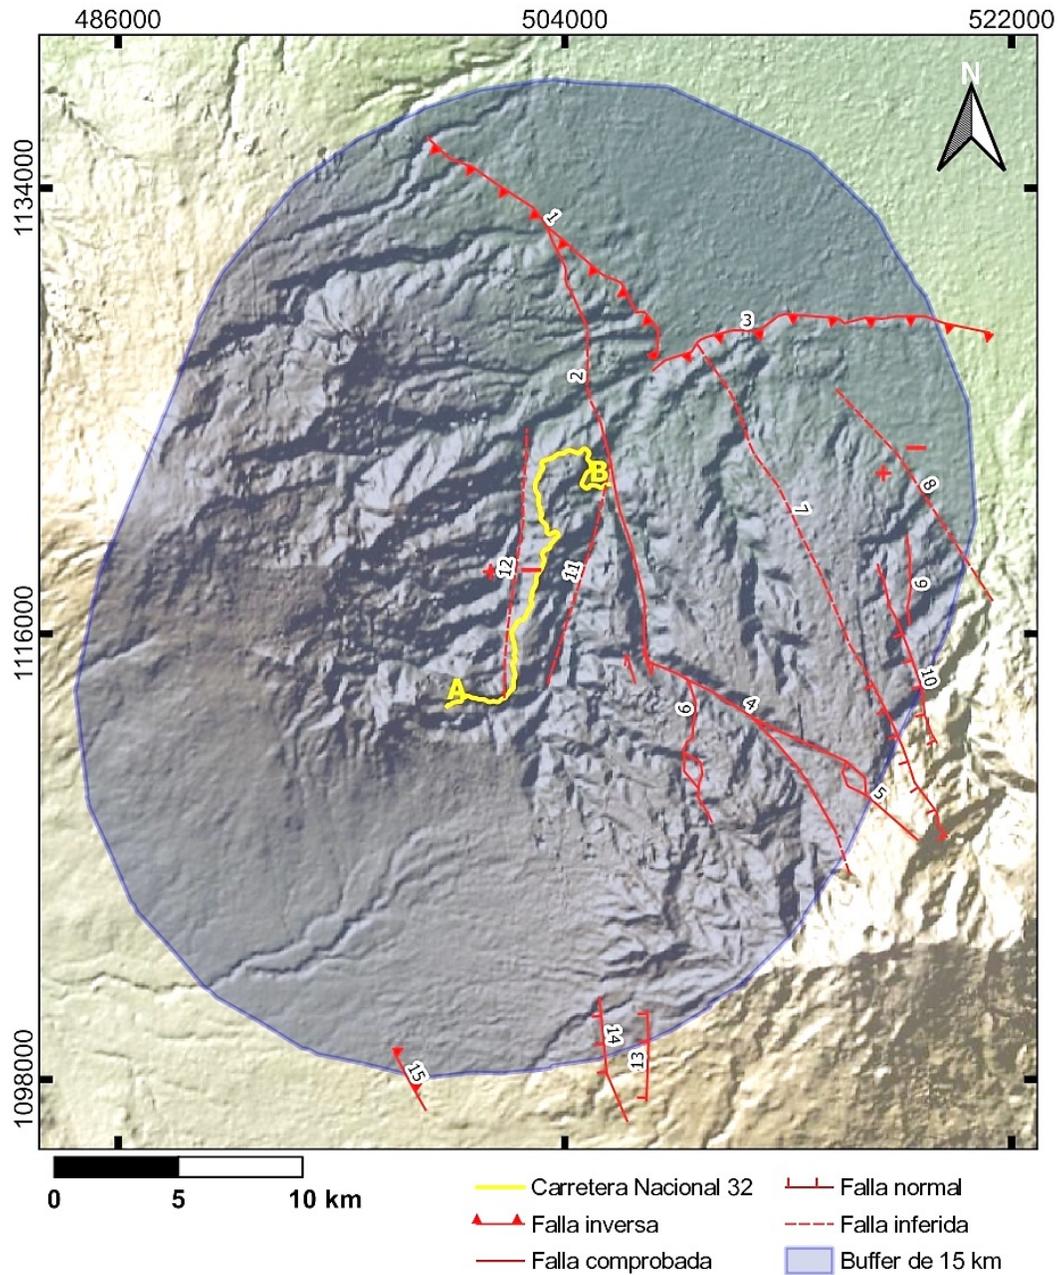
Figura 2. Fallas tectónicas en los macizos volcánicos del Barva e Irazú en su sector Caribe, en un radio ("buffer") de 15 km alrededor del tramo estudiado de la RN-32. El fondo topográfico de sombras fue construido a partir de GeoMapApp. Las fallas han sido trazadas a partir de Denyer et al. (2003, 2009), Linkimer (2003), Fernández (2013), Montero et al. (2013) y Rodríguez (2017). 1: Prolongación San Miguel (Soto, 1999); 2: Río Sucio; 3: Guápiles; 4, 5, 6: Ramificaciones del sistema Río Sucio; 7: Alto Grande; 8: Río Blanco; 9: Ramificación Blanquito; 10: Blanquito; 11: Río Hondura; 12: Río Patria; 13, 14: Lara y asociada; 15: Cipreses borde norte.

En el extremo noreste del macizo del Barva y el flanco norte del macizo del Irazú, se encuentra una secuencia de fallas principalmente transcurrentes, con actividad neotectónica (Figura 2). Las direcciones de las fallas son variables, desde N-S a NNW en el sistema de fallas Río Sucio y las fallas Blanquito y Alto Grande, hasta NW, como los ramales de la falla río Sucio hacia el sureste.

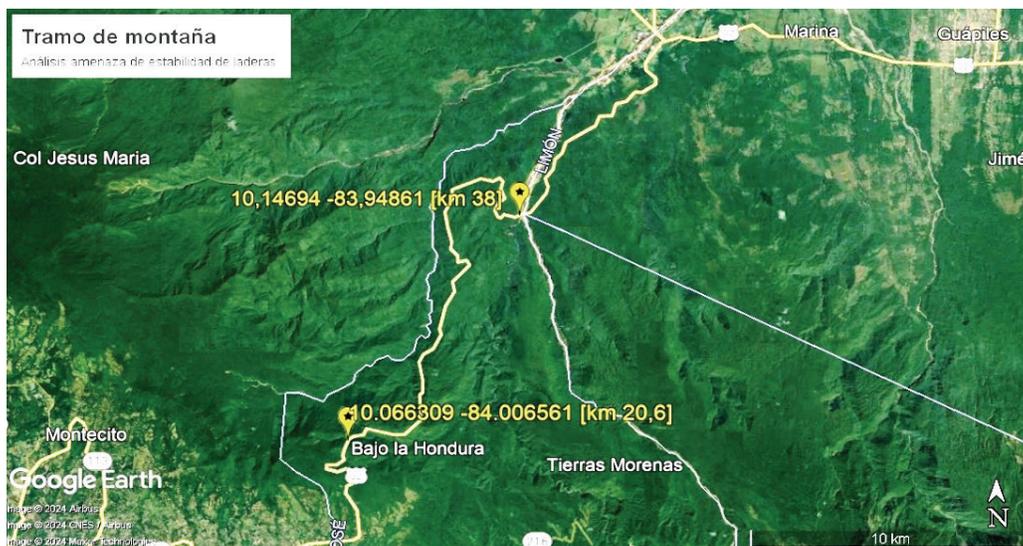
Figura 3. Tramo de la RN-32 donde se analizó la amenaza de la inestabilidad de laderas. Ver el Anexo 1.

Afloran en los estacionamientos 23+000 a 28+000 de la carretera; entre 28+100 y 29+600, presentan meteorización elevada, en conjunto con las otras unidades de Brechas y Lavas Molinete; están cortadas por la falla Río Patria en la vecindad del km 23. Subyacen a la Unidad de Brechas y corresponden con la secuencia del PaleoBarva, con edades de 440-500 ka (Alvarado & Gans, 2012; Solano & Soto, 2020). Constituyen la base del cerro Zurquí, y aunque el contacto inferior no es visible, se asume sobre las lavas Molinete y los flujos piroclásticos, y el superior es transicional hacia las facies de brechas (Figura 3 y 4).

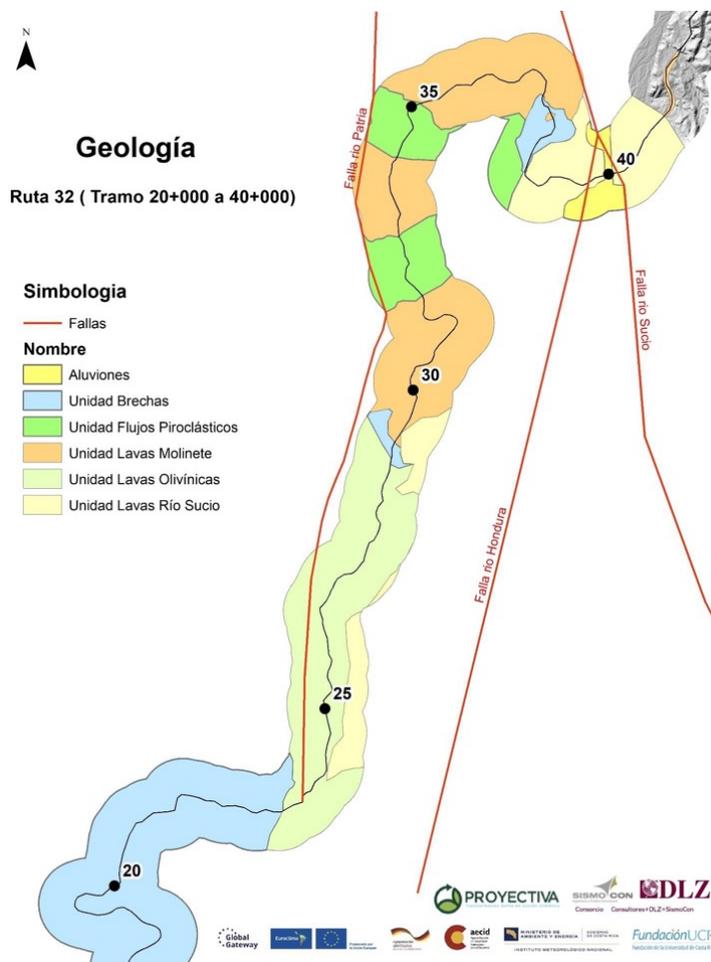
Figura 4. Mapa geológico del corredor vial estudiado, en la RN-32.

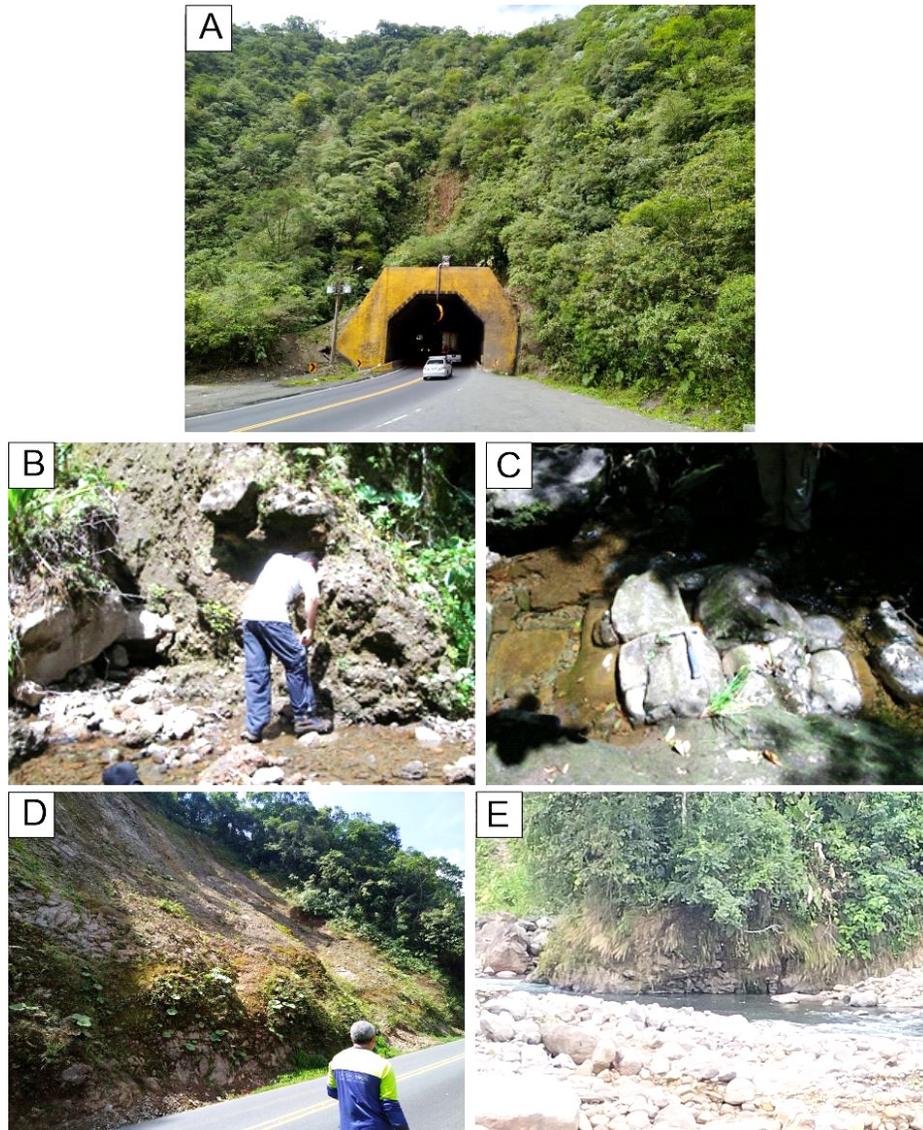
Figura 5. Portal caribe del túnel Zurquí, km 20,6 con brechas predominantes. B: Brechas de posibles flujos de bloques y cenizas de andesitas basálticas en la base del cerro Zurquí, río Tranqueras (495373E-1111565N). C: Dique de andesitas basálticas (color gris), corta las brechas tobáceas (color café) en el río Lajas (495723E-1111465N). D: Deslizamiento menor sobre la margen derecha (sentido SJO-LIM) con lavas muy fracturadas (Unidad Lavas Molinete) y brechas asociadas (502864E-1118318N). E: Lavas de la Unidad Río Sucio (ProtoBarva) sobre la margen izquierda del río Hondura, cerca de la confluencia con el río Sucio, cerca del bastión del puente.

Son lavas grises, masivas, con fenocristales de olivino <2 mm (1-14 %), sanas a ligeramente meteorizadas (con excepción de 28+100 y 29+600, en donde es elevada). En macroscopía, son característicos los cristales visibles de olivino, frescos. Predomina el fracturamiento por lajeamiento, pero es aleatorio en los tramos de afloramiento. Buena parte presenta una familia de diaclasas que buzan desfavorablemente a la estabilidad (dirección aproximada de 260°), lo cual la hace más susceptible a deslizamientos o caída de material. El nivel freático aparente es siempre somero. Los suelos húmicos son pobres (<3 m), con regolitos de desarrollo moderado a intenso (3-10 m), de granulometría media en las facies más porfiríticas de la roca, y desarrollo de arcillas a partir de la matriz vítrea. Hay abundante biomasa cobertora que enmascara la calidad de la roca, sobre todo en tramos fracturados (Figura 5).

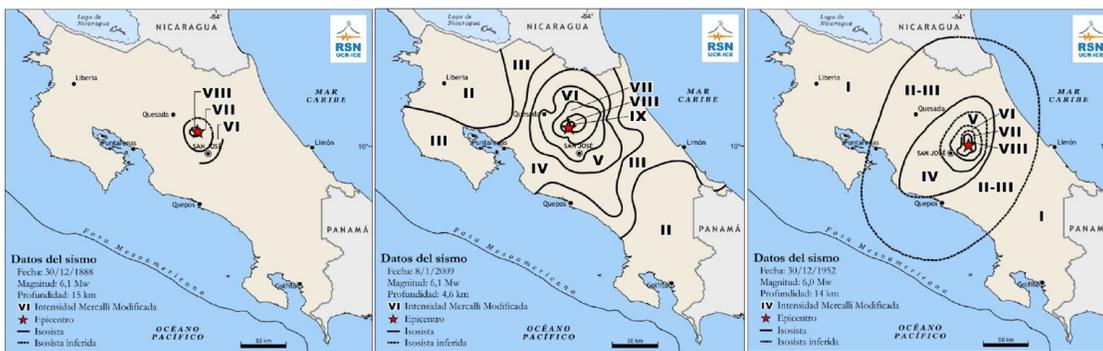
Figura 6. Mapa de intensidades (IMM) de los terremotos de: a) Fraijanes, 30 de diciembre de 1888, b) Cinchona, 8 de enero de 2009 (derecha) (Linkimer & Vargas, 2015), y c) Patillos, 30 de diciembre de 1952 (Montero & Alvarado, 1995; modificado por Linkimer & Vargas, 2015).

Los sismos al noroeste de la cordillera Volcánica Central incluyen un sismo sucedido en 1772 ($M_w 6,0$) con origen en la falda suroeste del Barva (IMM de VI-VII en el sector del tramo estudiado en la RN-32 (Figura 6). El terremoto de Fraijanes del 30 de diciembre de 1888, $M_w 6,0$ afectó las ciudades de San José (IMM de VI-VII en el sector del tramo estudiado de la RN-32 (Figura 6), Alajuela, Cartago y Heredia. Hay registros de varios sismos en esta región: Toro Amarillo de 1911, $M_w 6,1$, asociado con la falla Sabanilla (al suroeste del Poás), y Sarchí de 1912, $M_w 6,2$, que causó la muerte a 15 personas. En 1955 sucedió otro, también llamado de Toro Amarillo ($M_w 5,9$), de una fuente sísmica aledaña al de 1911 (Montero et al., 2010). Las intensidades máximas IMM en el sector del tramo estudiado de la RN-32 alcanzaron IV a VI (Figura 6).

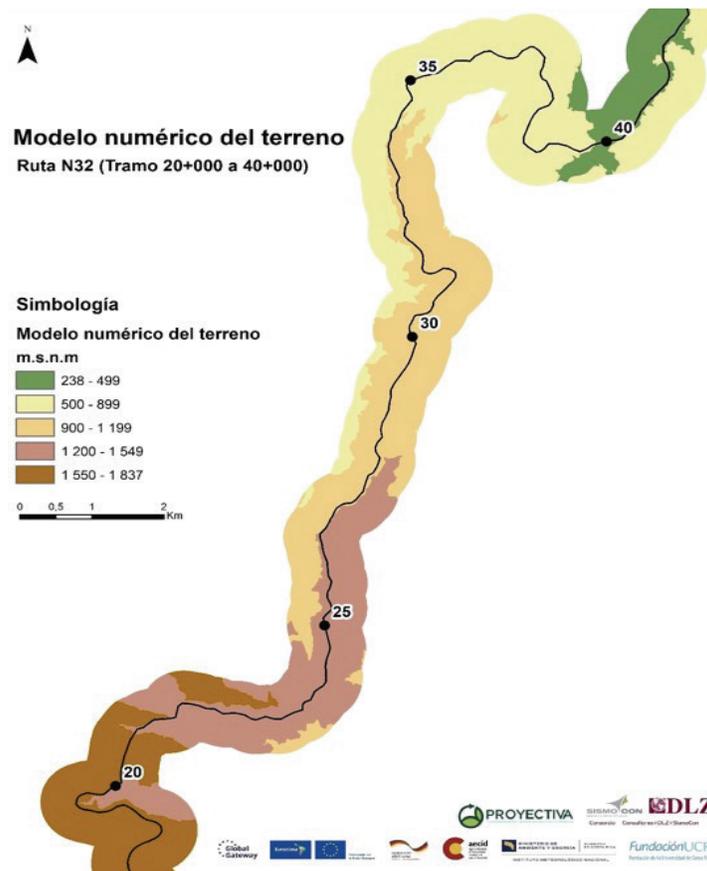
Figura 7. Modelo numérico del terreno, representado en los rangos de sus pisos altitudinales.
Fuente; elaboración propia

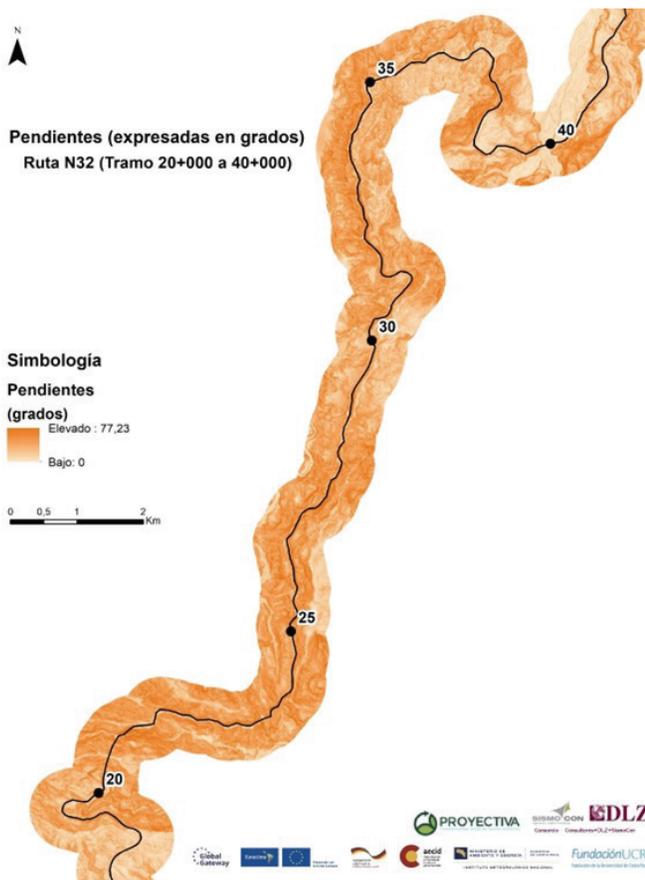
Figura 10. Pendientes, expresadas en grados y sus rangos respectivos, según la tonalidad del color asignado.

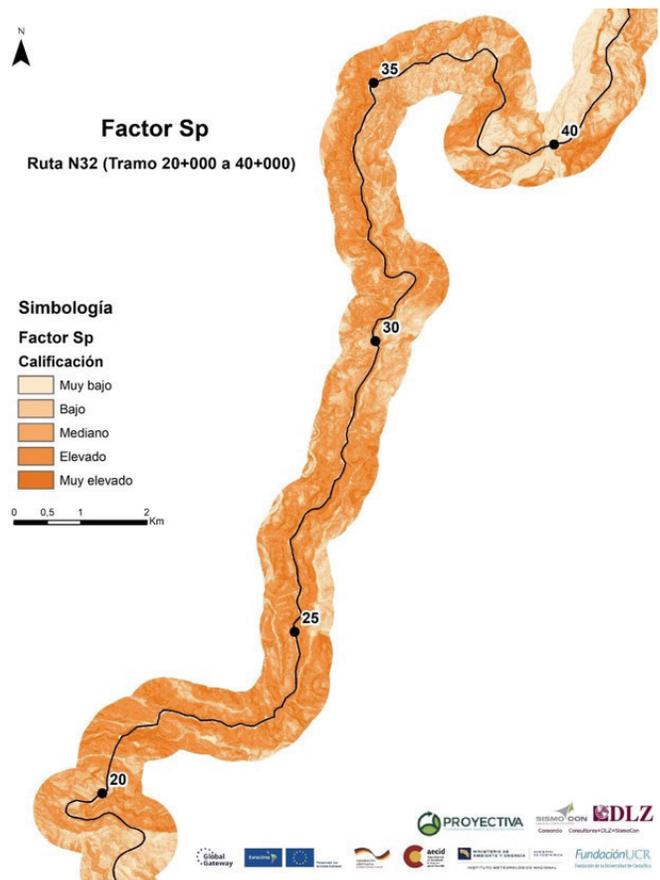
Figura 11. Factor de pendientes (Sp) en función de pendientes.

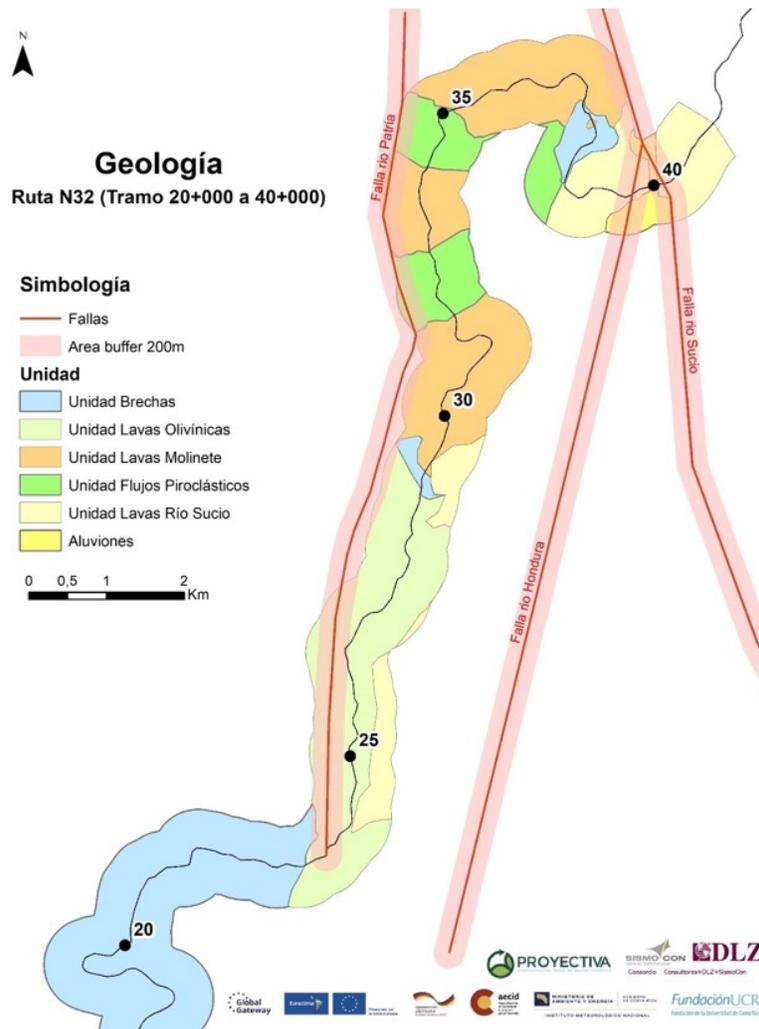
Figura 12. Mapa geológico del área estudiada. Fue agregado un buffer de 200m sobre su traza cartografiada, para tomarlo en cuenta el posible efecto de degradación de las propiedades geomecánicas del terreno (e.g. fracturas, alteración hidrotermal, presencia de agua, etc.) dentro del análisis para asignar los valores correspondientes del factor de susceptibilidad litológica SI.

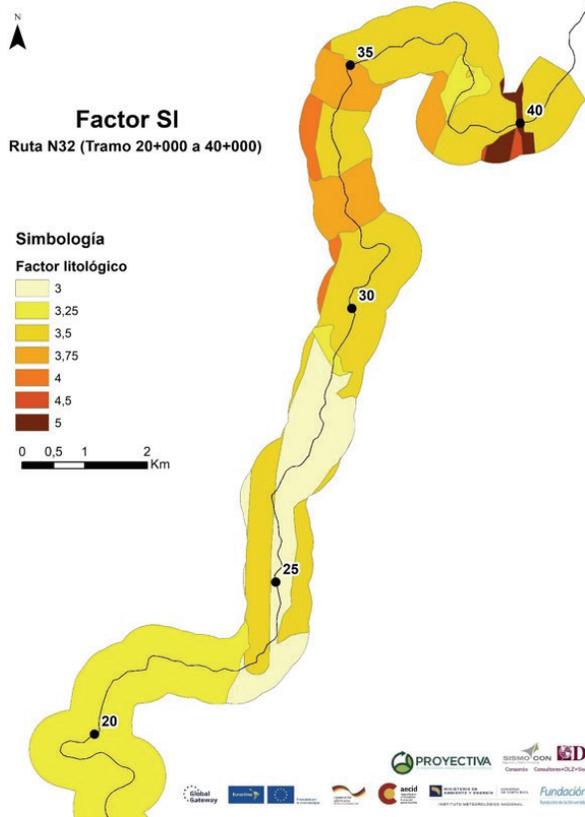
Figura 13. Factor litológico (SI) del área de estudio.

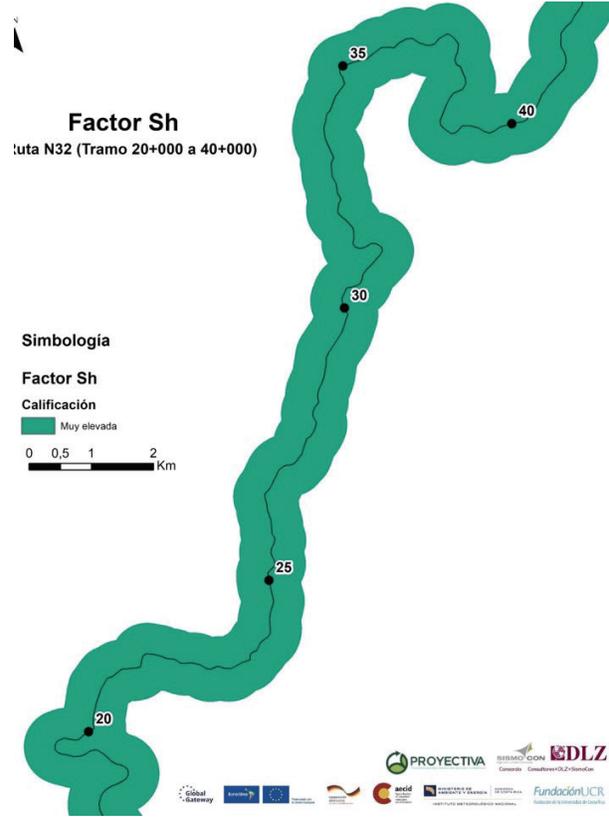
Figura 14. Factor de humedad (Sh) del área de interés.

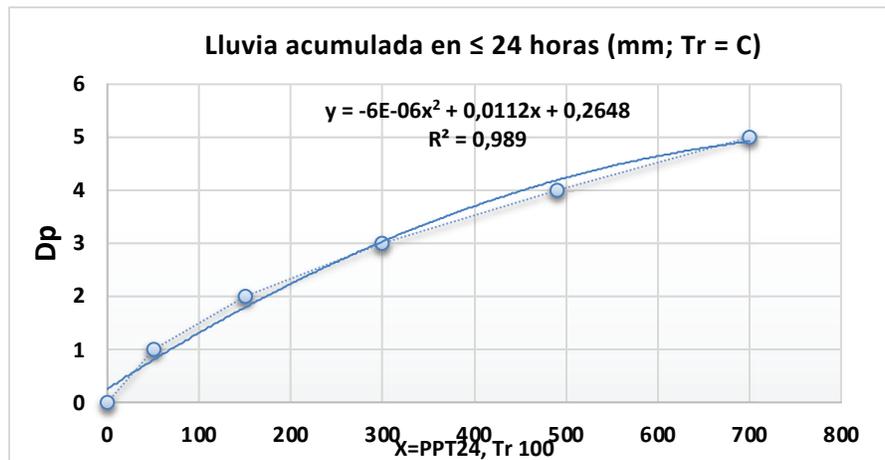
Figura 15. Relación entre la precipitación para 24 horas, con el período de recurrencia $Tr=100$ años y los rangos del factor de disparo derivado de la intensidad de lluvia Dp , según la metodología Mora-Vahrson (1994)

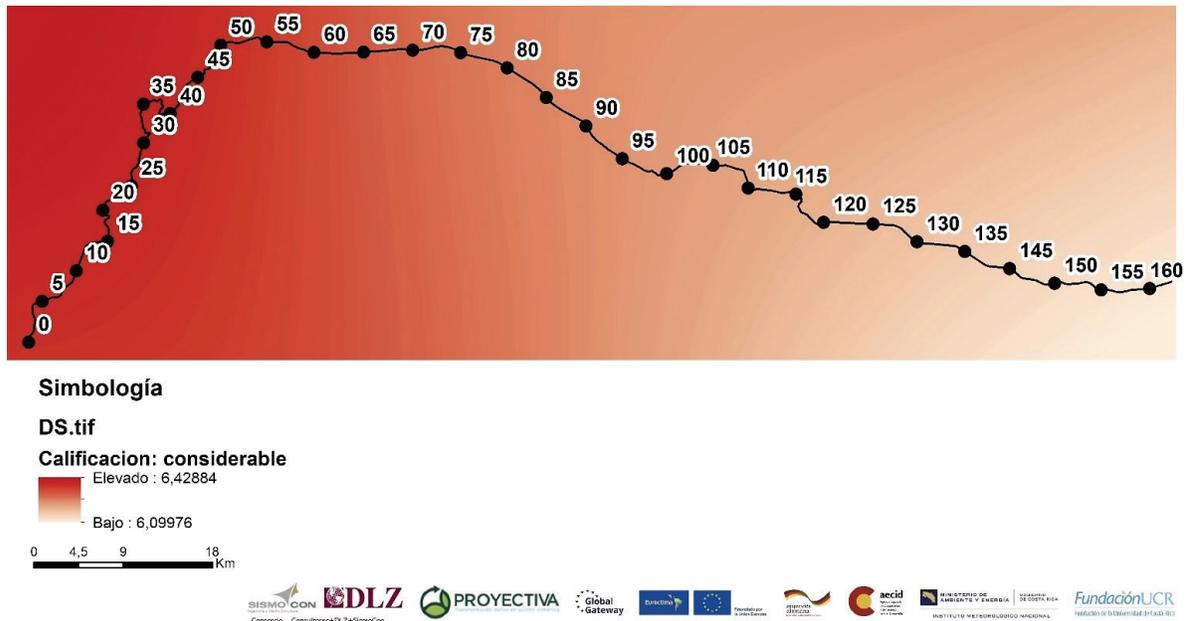
Figura 19. Factor de disparo derivado de la intensidad sísmica (Ds), a lo largo de la RN-32.

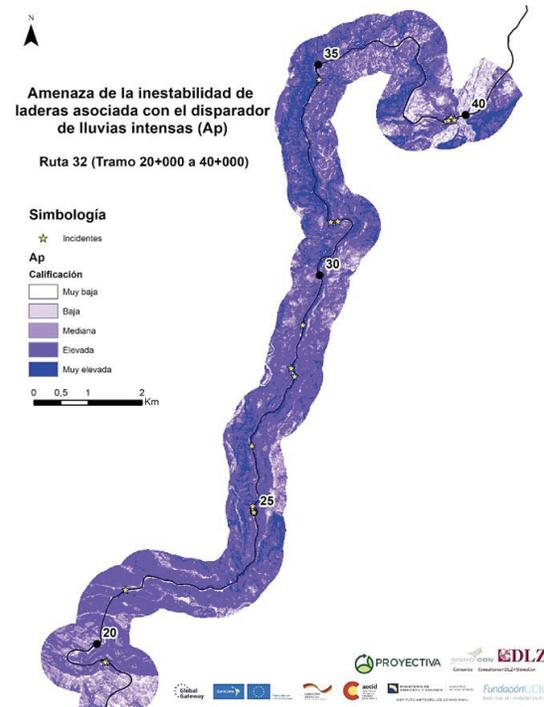
Figura 21. Amenaza de la inestabilidad de laderas disparada por las lluvias intensas (Ap), sin sismo. Los símbolos de estrellas representan los incidentes registrados en los archivos de COSEVI.

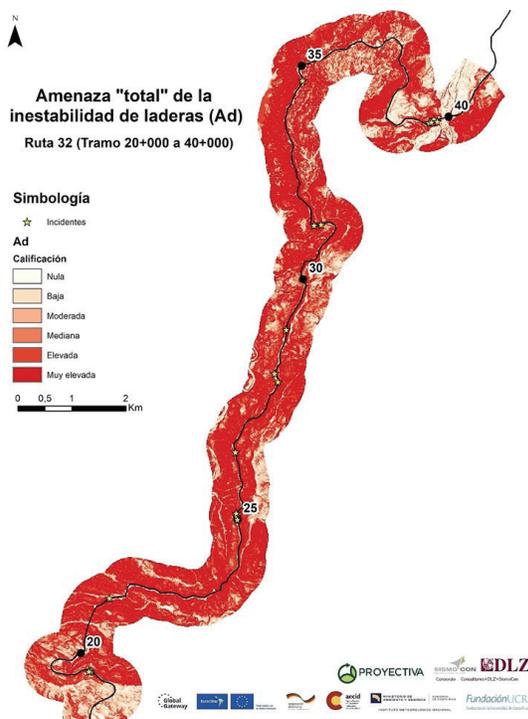
Figura 22. Amenaza "total" (i.e. combinada) de la inestabilidad de laderas (Ad). Los símbolos de estrellas representan los incidentes registrados en los archivos de COSEVI.

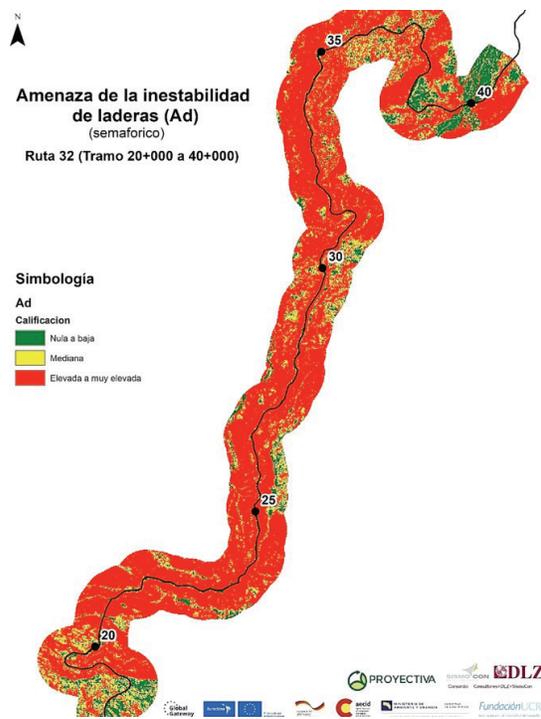
Figura 23. Amenaza "total" de la inestabilidad de laderas (representada de manera semafórica)

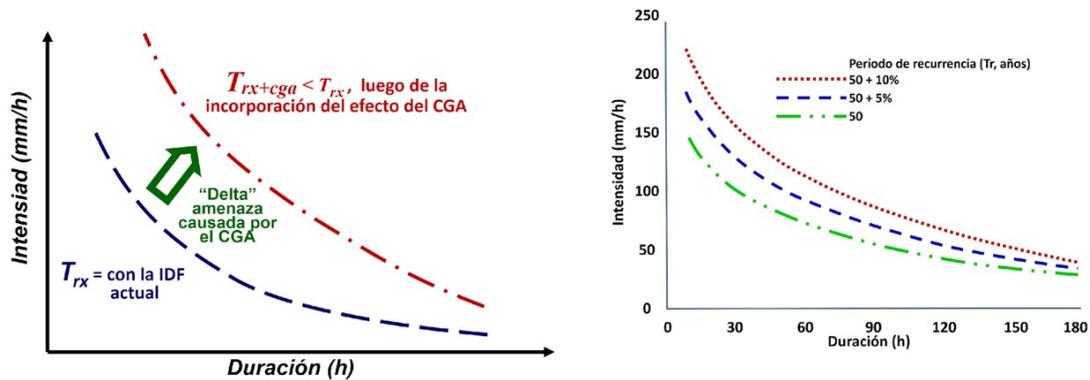
Figura 24. Ejercicio para la definición de un escenario hipotético que permita visualizar la influencia de un incremento posible de la intensidad, duración y frecuencia de las precipitaciones pluviales en el tramo de la RN-32 estudiado. Para el ejercicio fue escogido un incremento del 10%, el cual influye en los factores de la humedad prevalente (Sh) y del disparo pluviométrico (Dp) definidos por la metodología Mora Vahrson (1994).

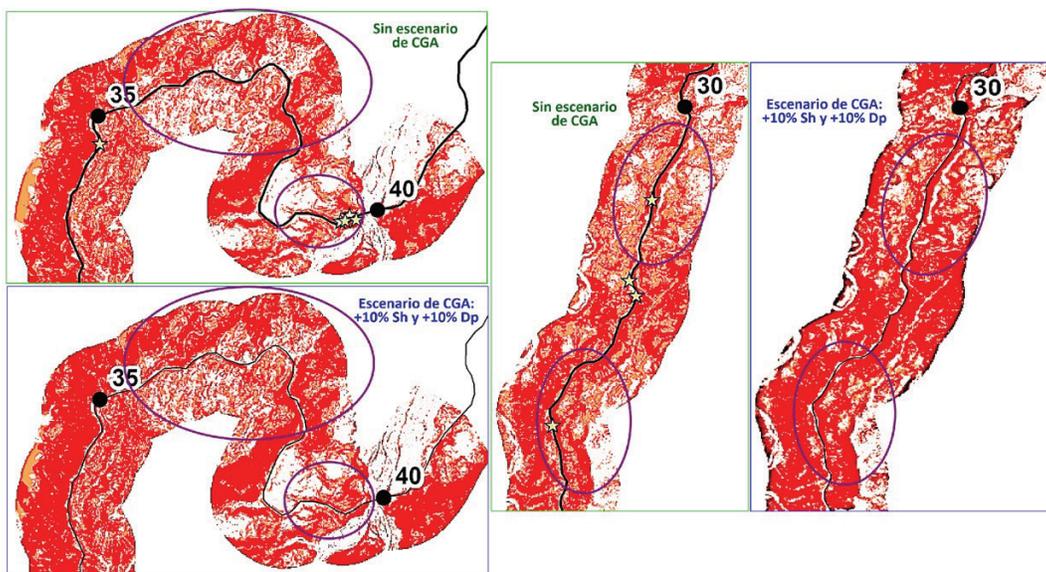
Figura 26. Acercamiento de los mapas de dos segmentos de la RN-32, para comparar visualmente el cambio (incremento) sutil, pero efectivo, de la amenaza de la inestabilidad de laderas total (Ad) al incrementar un 10% en los parámetros Sh (humedad prevalente del terreno) y Dp (disparo pluviométrico).

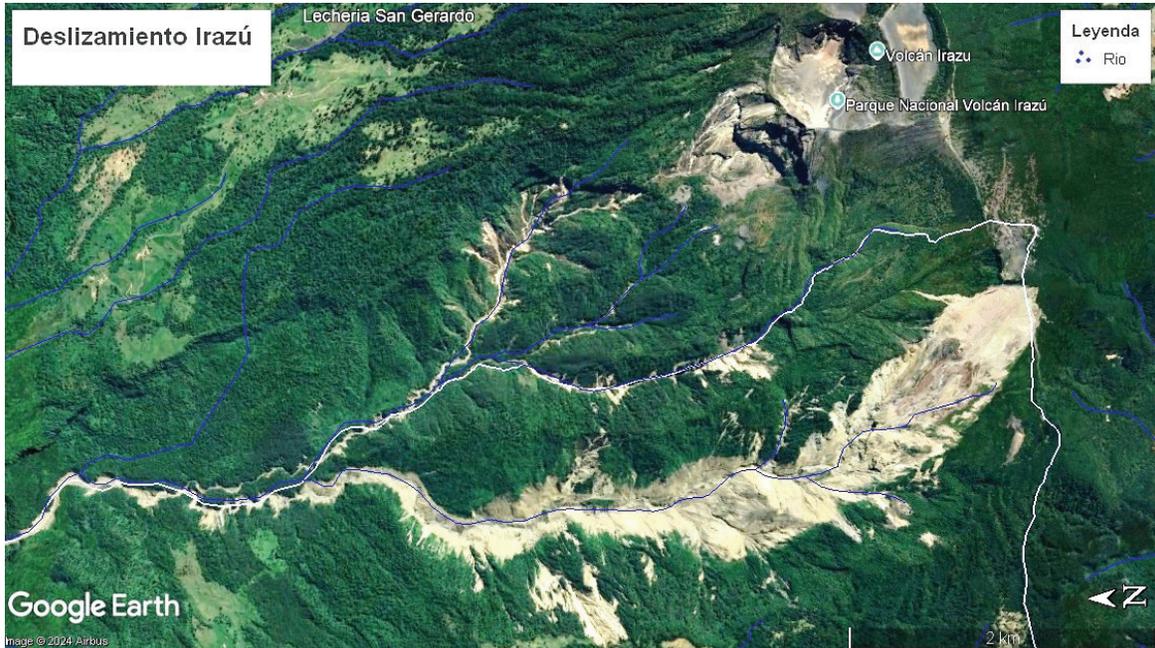
Figura 32. Deslizamiento en el sector de las torres de telecomunicaciones en el Irazú (Ruiz et al., 2021)

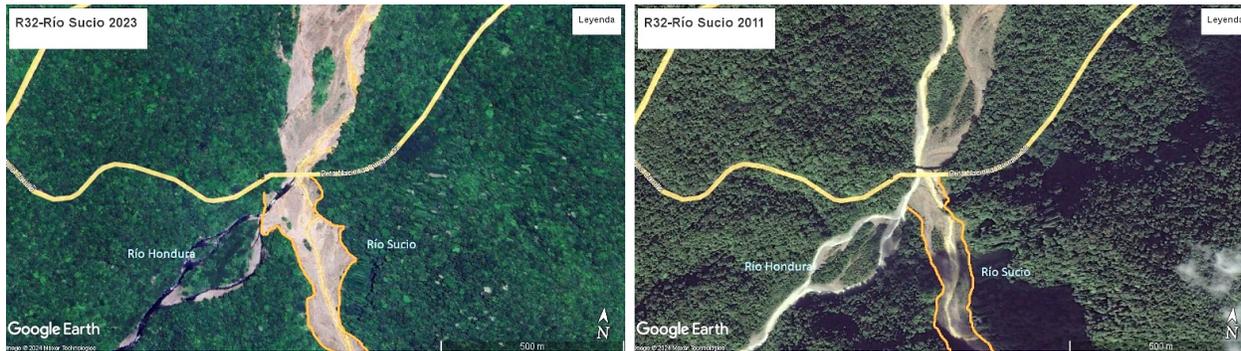
Figura 33. Comparación de imágenes satelitales de Google Earth de 2011 (antes de que iniciara el deslizamiento de las Torres en el volcán Irazú) y 2023

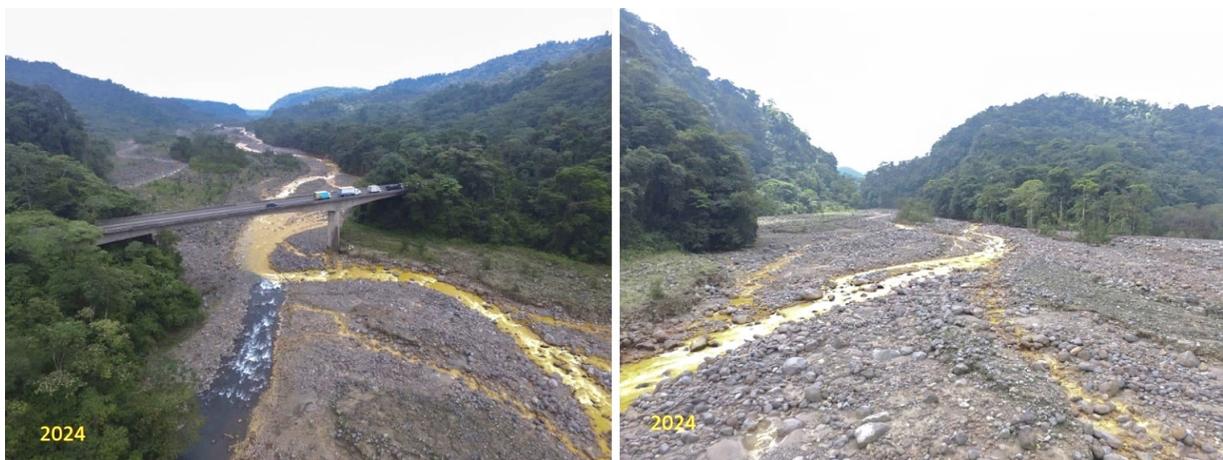
Figura 34. Fotografías aéreas oblicuas; sector del puente sobre el río Sucio

En este sitio seleccionado convergen el río Hondura y el río Sucio. Se puede visualizar la diferencia en el color de las aguas, más "limpias" las del primero y amarillentas las del segundo. Esta diferencia se debe principalmente a que en la cabecera de la cuenca del río Sucio hay una serie de depósitos hidrotermales y, además, existe un deslizamiento activo de dimensiones considerables, el de las Torres de Telecomunicaciones, en los flancos oeste y suroeste del volcán Irazú. Desde 2014, cuando se inició este deslizamiento, se han desplazado aguas abajo y ha acumulado gran cantidad de bloques métricos a lo largo del cauce del río Sucio, con lo que se ha colmatado su cauce el cañón, con cambios frecuentes de su dinámica fluvial (Figuras 33, 34, 35 y 36).

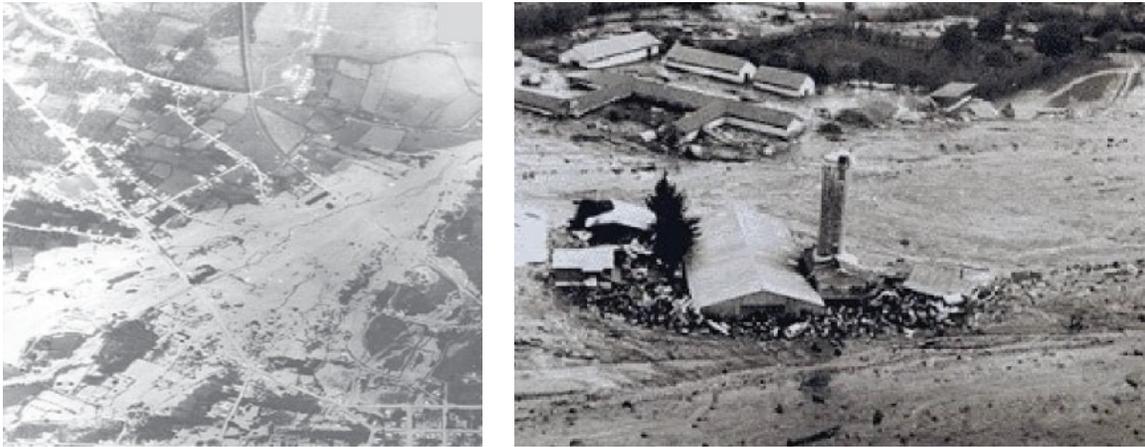
Figura 41. Fotografías del impacto causado por los lahares de 1963 en la zona distal en el sector de Taras, Cartago. A la izquierda se observa el abanico dejado por los lahares y a la derecha la fábrica Kativo.

El alcance que tengan los abanicos aluviales generados por lahares en la zona posterior al piedemonte determina la zona distal de la amenaza de lahares. En esta zona, las pendientes bajas del terreno y la colmatación del fondo de los valles fluviales generan inundaciones en el abanico aluvial y un impacto mayor sobre la infraestructura, como ocurrió en los lahares del volcán Irazú en Taras 1963-1965 (Figura 42) (Mora, 1993).

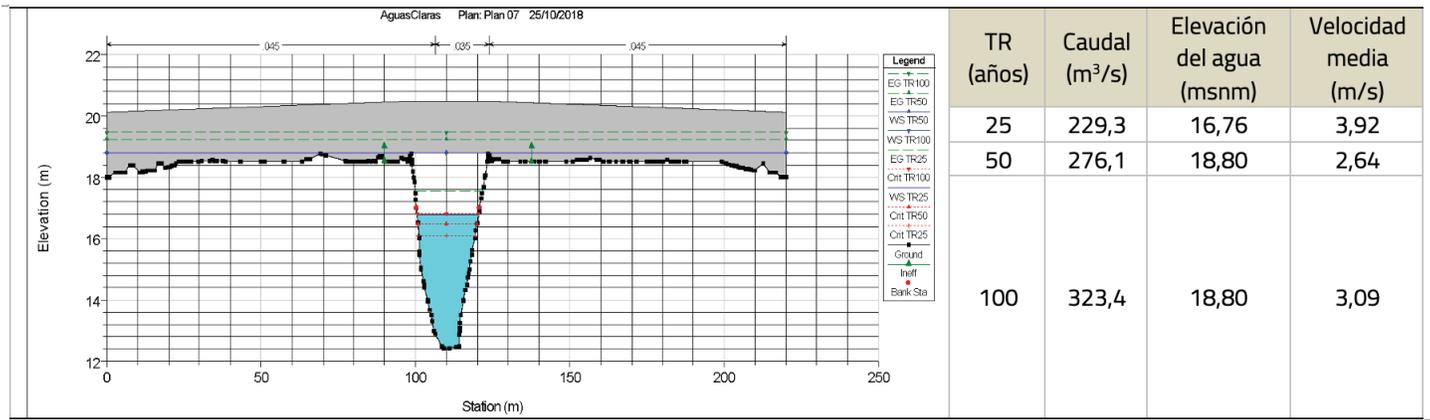
Figura 58. Resumen de resultados hidráulicos (HEC-RAS 1D) para el río Aguas Claras.

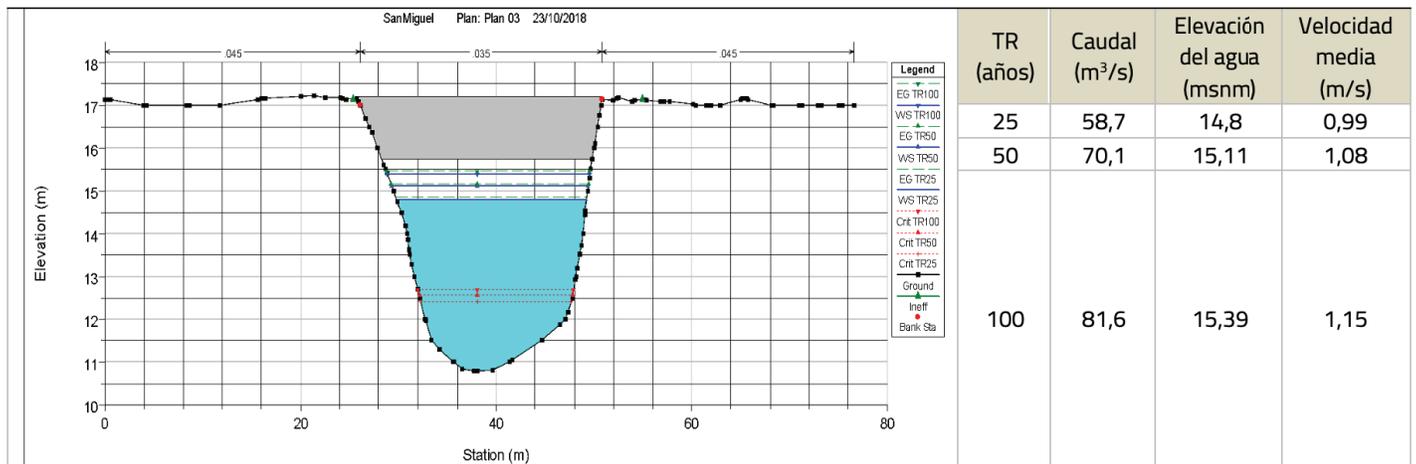
Figura 59. Resumen de resultados hidráulicos (HEC-RAS 1D) para el río San Miguel

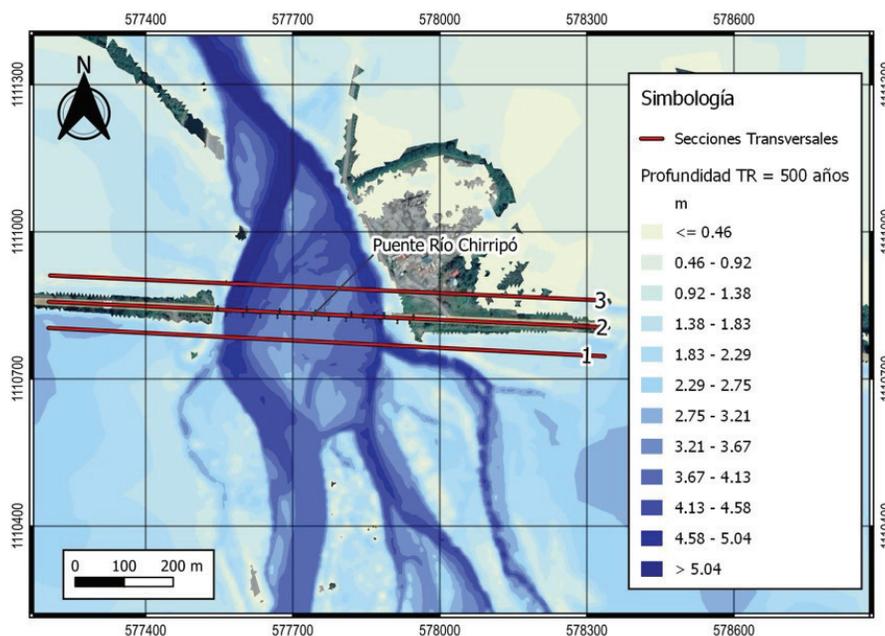
Figura 61. Profundidades del agua (en m) para el caudal con período de recurrencia de 500 años, en el sector del puente del río Chirripó

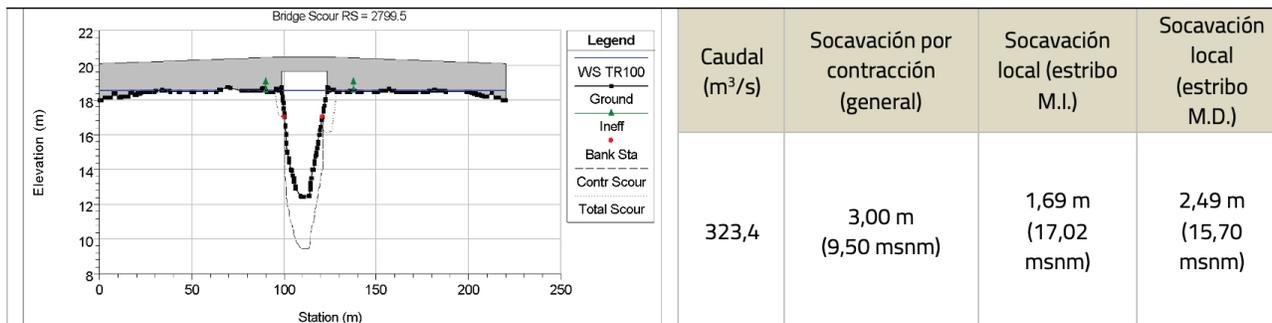
Figura 66. Resumen de los resultados del análisis de la socavación en el río Aguas Claras

Se desprende, de los resultados anteriores que, para los puentes estudiados, la socavación se mantiene dentro de los límites razonables. Solo en el caso del río Aguas Claras la socavación general es apreciable (3,0 m por debajo del fondo del cauce), pero las fundaciones de los bastiones, por pilotes, alcanzan niveles con materiales firmes por debajo del nivel estimado de la socavación. En el caso del río Chirripó, debido a que se contó con el modelo bidimensional en IBER, se tomaron los parámetros hidráulicos en secciones transversales, cercanas al puente, una en el propio puente y otra 400 m aguas arriba, y se llevaron a cabo los cálculos con las fórmulas de socavación discutidas anteriormente. Los resultados se muestran en las tablas siguientes.

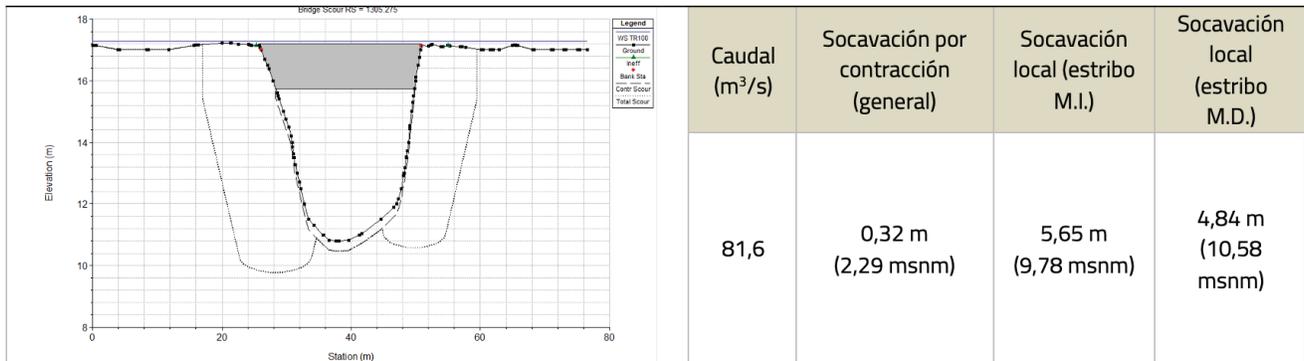
Figura 67. Resumen de resultados del análisis de la socavación en el río San Miguel

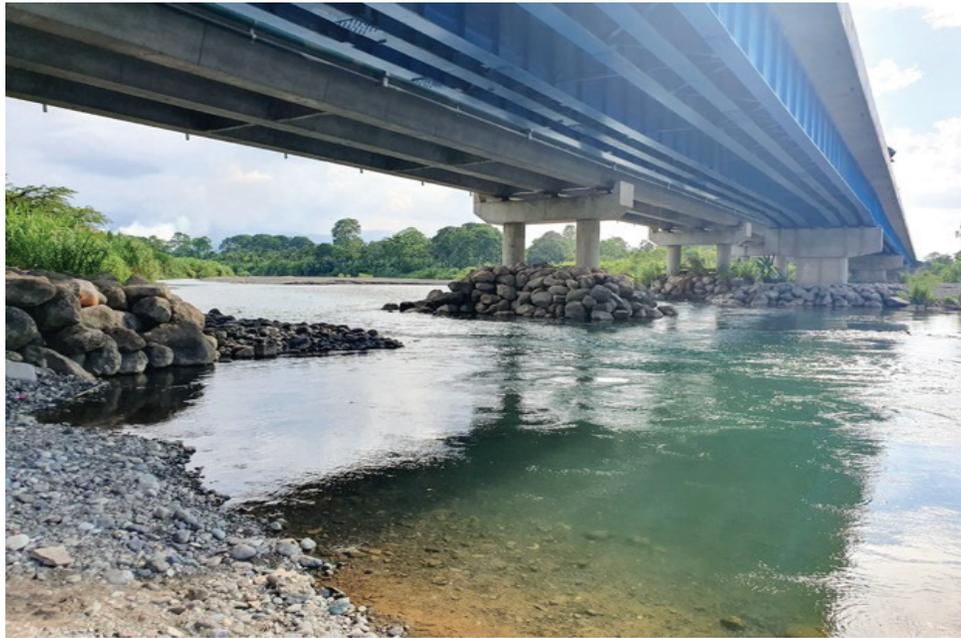
Figura 68. Escolleras de protección en las pilas del puente sobre el río Chirripó (abril, 2024)

En el caso de este puente, se observa que los valores de la socavación general son relativamente bajos (21 cm) aunque la socavación local es apreciable: 3,91 m en las pilas y 6,15 m en los estribos. Estos son los valores promedio de las diferentes fórmulas aplicadas. El orden de magnitud de la socavación no es motivo de sorpresa, dados los tirantes del río y sus velocidades durante las avenidas con período de recurrencia de 500 años. Se conoce que las fundaciones de las pilas y estribos de este puente son profundas, con pilotes, los cuales deben llegar a estratos firmes por debajo de estos niveles estimados. Además, como se observó en el sitio, existen protecciones mediante escolleras y enrocamientos, con cantos de diámetros medios grandes (> 75 cm) que agrega seguridad a las pilas y bastiones durante las crecidas (Figura 69).

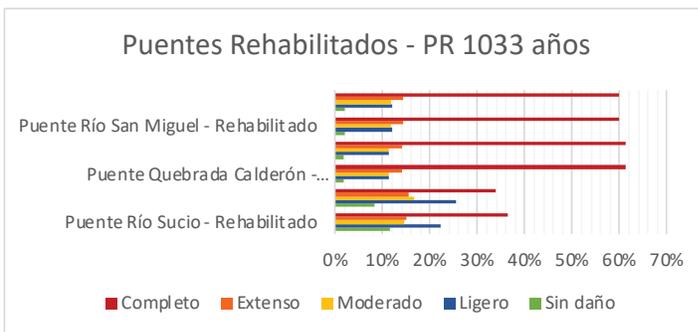
Figura 79. Gráfico con las probabilidades de cada estado del daño discreto con efecto del CGA en los puentes rehabilitados, para un período de recurrencia de 1033 años

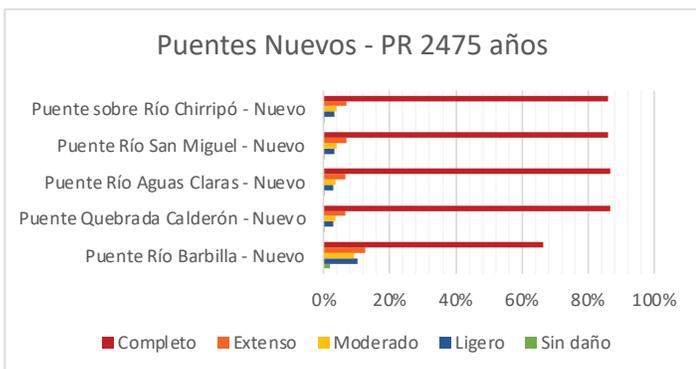
Figura 80. Gráfico con las probabilidades de cada estado del daño discreto con efecto del CGA en los puentes nuevos, para un período de recurrencia de 2475 años

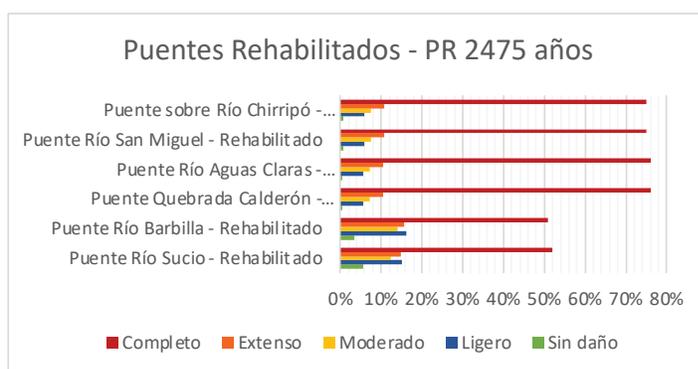
Figura 81. Gráfico con las probabilidades de cada estado del daño discreto con efecto del CGA en los puentes rehabilitados, para un período de recurrencia de 2475 años
